Ingeniørgeologi og fundering i Qaanaaq

Thomas Ingeman-Nielsen, Lektor
Sektionen for Geoteknik og Geologi
Institut for Byggeri og Anlæg
tin@byg.dtu.dk

Formål:

- Første detaljerede forundersøgelser i området
- Forstå de ingeniørgeologiske forhold
- Tilstandsvurdering af boliger
- Undersøge funderingspraksis og årsag til sætningsskader
- Undersøge skred fare og skråningsstabilitet

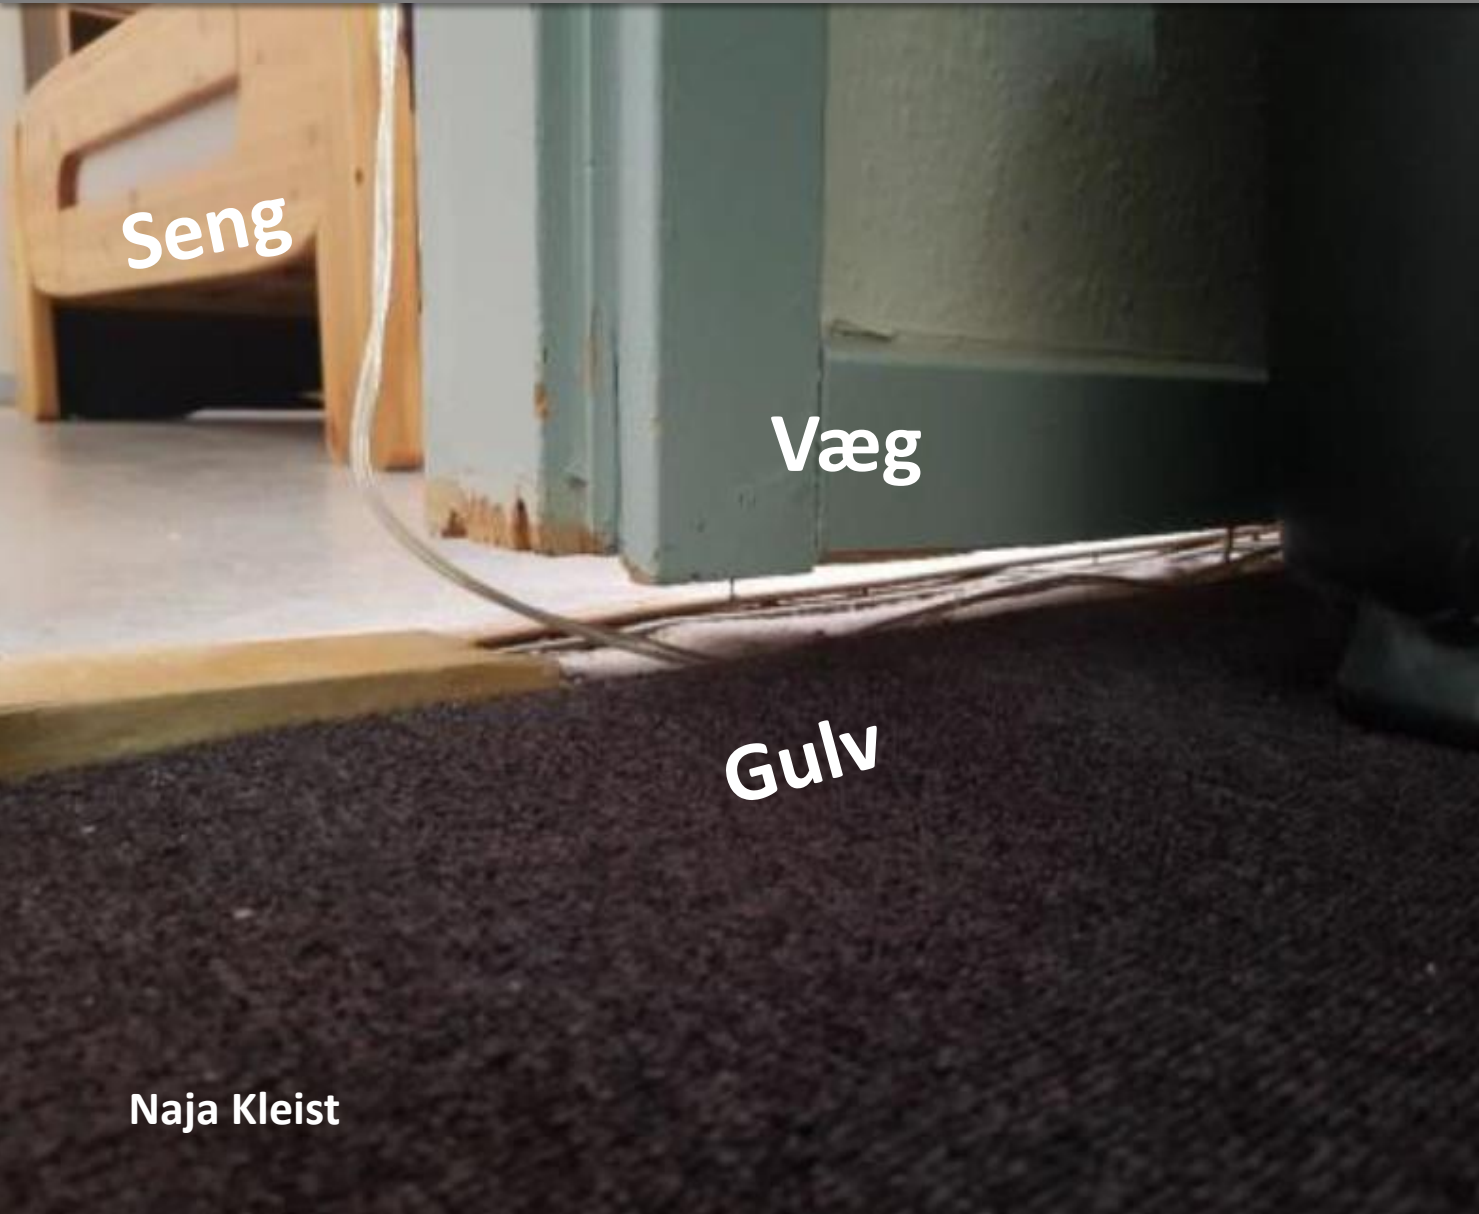
Naja Kleist

Nogle observerede skader
