Undersøgelse af IC4 Bremsesystem og Glatte Skinner

Midtvejsafrapportering

På foranledning af DSB leverer DTU på baggrund af et omfattende forsknings- og udviklingsarbejde en udredning, der kan belyse IC4 togsystemernes maksimale evne til standsning.

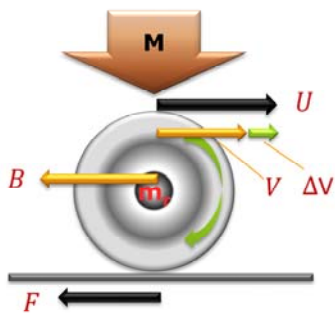
Bremsekraft der overføres

Figuren illustrerer et hjul der roterer på skinnen.

Togets fart er U [m/s] eller [km/h]. (divider [km/h] med 3,6 for at få [m/s])
Hjulets periferihastighed er V . Hvis der er glidning er der en forskellen $\Delta V = U - V$.

Begrebet relativ glidning (slide eller creep på engelsk) er $(U - V) / U$ (U forskellig fra nul).

Formlerne øverst viser den bremsekraft som hjulene overfører til skinnen. Hvis adhæsionen er højere end svarende til bremsekraften der ønskes overført, får vi intet glid mellem hjul og skinne. Hvis adhæsion er mindre, glider hjulet.

Adhæsion er det antal "g" man kan bremse (decelerere) med. Hvis adhæsionen er 0.1 er bremseevnen $0.1 * 9.82$ [m/s²] svarende til en deceleration på 0,98 m/s² eller 1 m/s² i runde tal.

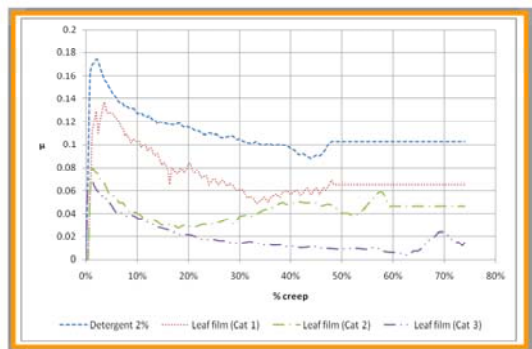
Adhæsionskurver - eksempel GM/GN2695 (2010)

Figuren viser adhæsionskurver for skinner med forskellige belægningsarter: vand og blade i 3 kategorier. Kurverne stammer fra WSP test forskrift (Rail Industry Guidance Note GM/GN2695, 2010 udgaven). Som det ses afhænger formen og niveauet på adhæsionskurven meget af belægningens art.

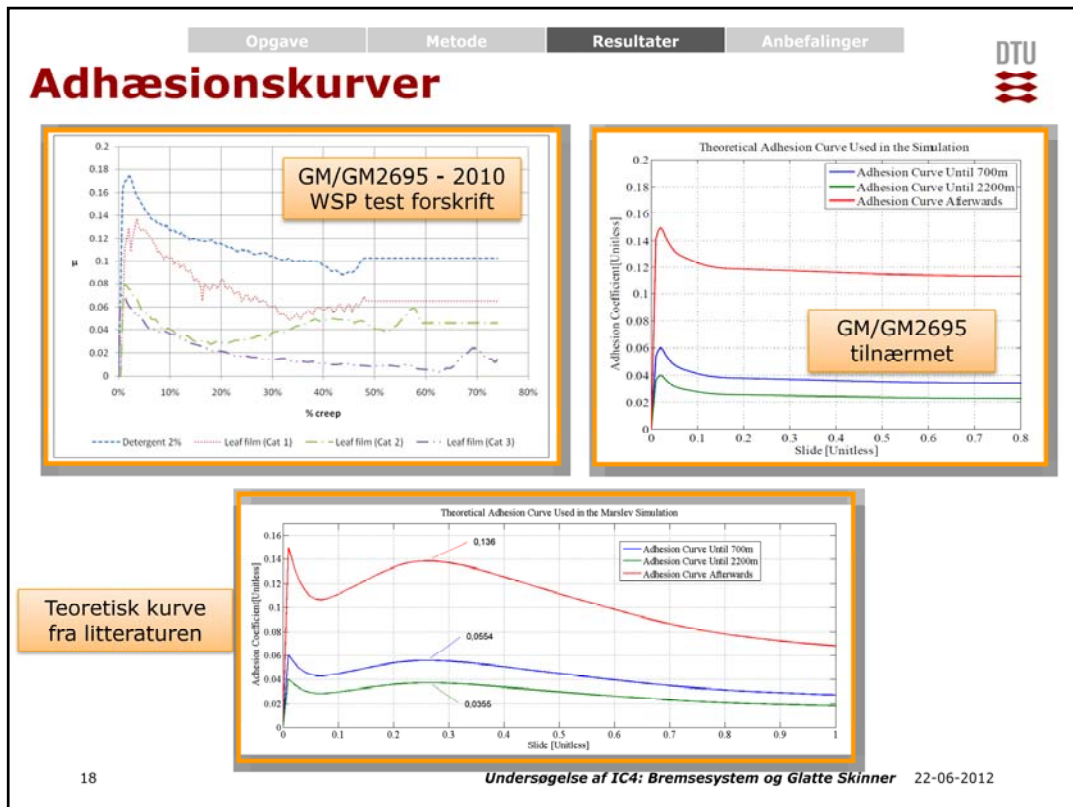
Adhæsionskurvens form har en indflydelse på hvilken middel adhæsion der estimeres. Der er anvendt to forskellige adhæsionskurver til at teste følsomheden af simuleringen af den simple fysik.

Øverste kurvesæt til venstre er fra GM/GN2596 test forskriften. Øverste plot til højre er den approximation (glat kurveforløb) vi har anvendt i simuleringen. Det nederste sæt adhæsionskurver med to toppe, er et teoretisk forløb, som er benyttet i tidligere litteratur.

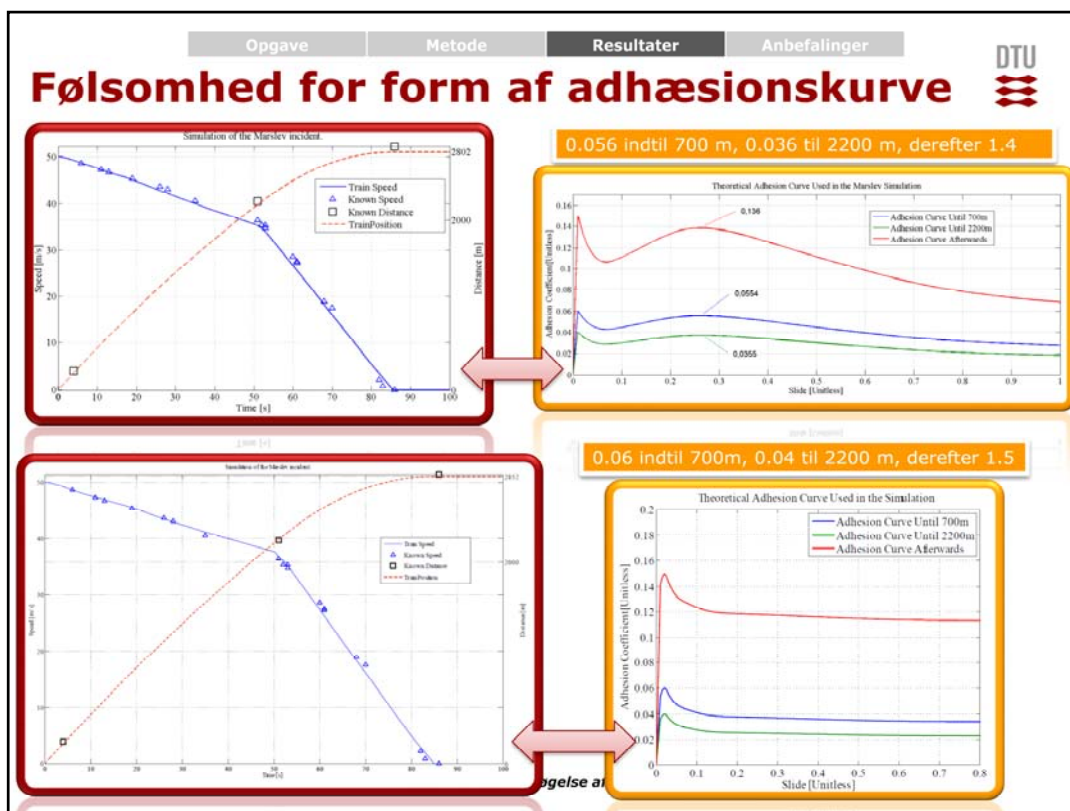
Figuren øverst til venstre viser simuleret fart og tilbagelagt distance med anvendelse af den "teoretiske" kurveform og adhæsiion 0,056 op til 700 m, 0,036 de næste 1500 m og 1,4 derefter. Værdierne refererer til kurvens top nummer 2, sådan som det er praksis. Top nummer 1 er 10% højere.

Figuren nederst til venstre viser igen simuleret fart og tilbagelagt distance men nu med anvendelse af en adhæsiionskurve som vist, der approximerer et forløb som angivet i GM/GN2596. Afhæsiionsværdierne er: 0,06 op til 700 m, 0,04 de næste 1500 m, derefter 1,5.

Sidstnævnte adhæsiionskurve giver en simulering der passer meget præcist i både position og fart langs hele forløbet.

Middel udnyttet adhæsiion i intervallet 700 til 2200 m var omkring 0,03 ved Marslev. Dette ses af hvordan målte hjulhastigheder aftager i intervallet. IDU loggen viser BCU enhedernes estimater af hastighed som er baseret på maksimum af målt hjulhastighed på hver enhed. Til tiden 15:16:47 er farten 168 km/h, til tiden 15:17:25 er farten 131 km/h. Hastighedsforskellen på 10,3 m/s over et tidsrum på 38 s svarer til en middel acceleration på $-0,27 \text{ m/s}^2$. Kurveforløbet for adhæsiion som approximerer GM/GN2695, med en top værdi på 0,04 og adhæsiion der falder til 0,02 ved store værdier af slide giver en simuleret hastighedsprofil, der stemmer godt overens med målte værdier.

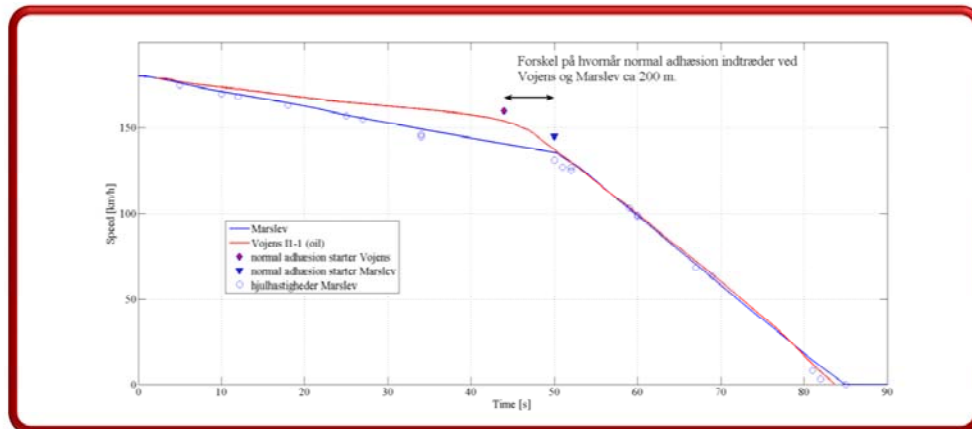
Figuren viser at farten på den glatte strækning aftager hurtigere i Marslev end i Vojens. Vojens "olie" test er betydeligt mere glat end ved Marslev.

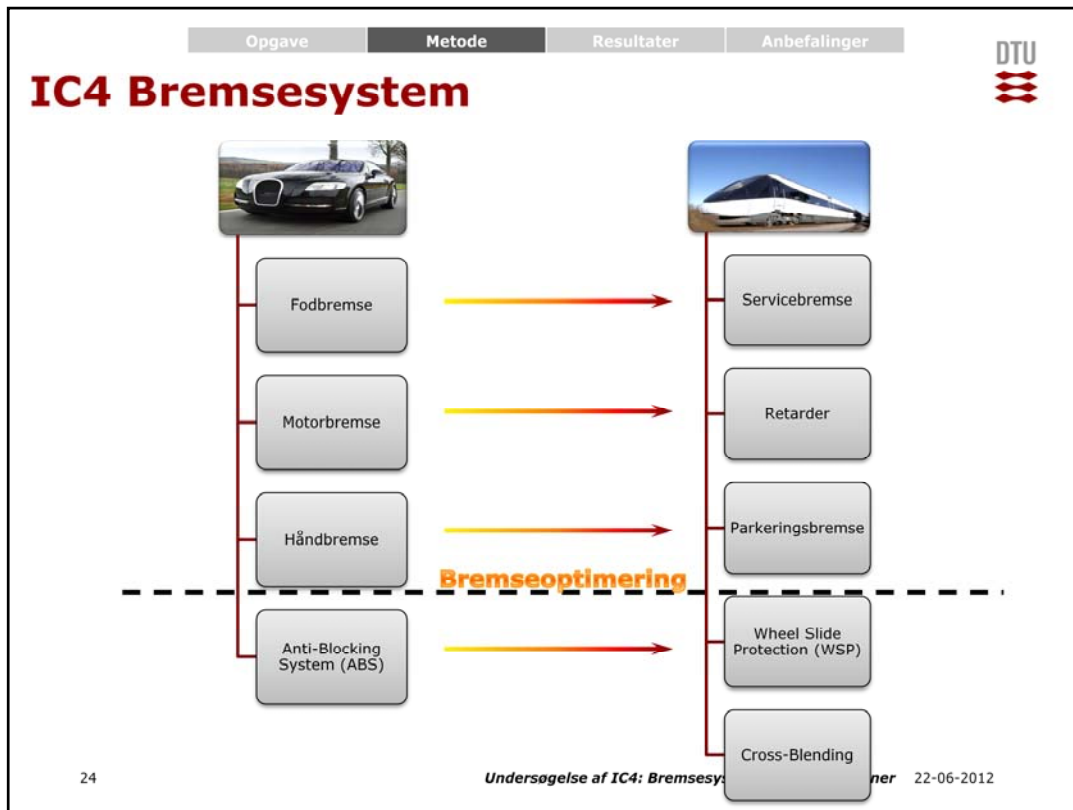
Princip og delelementer for bremsesystemer, IC4 toget sammenlignet med en bil.

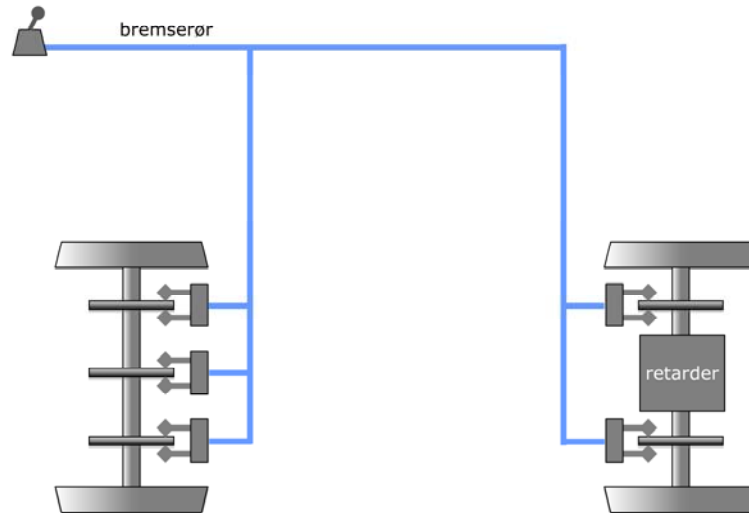
Pneumatisk bremse

Den pneumatiske bremse (IP) virker ved at lokoføreren reducerer trykket i bremserøret, hvorved selve trykket i bremsecylinderen øges. Ved nødbremssning, lukkes alt luft ud af bremserøret og der opnås derved maksimalt tryk på skivebremsen.

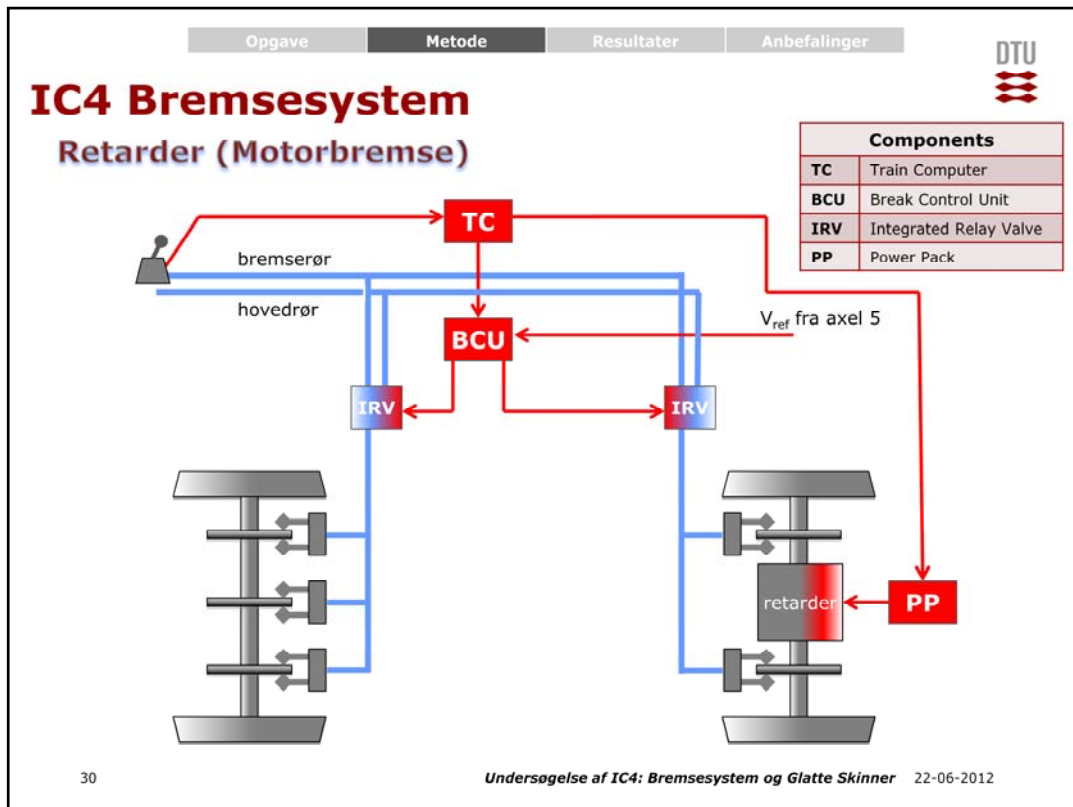
Togets motorakslar er udstyret med en retarder, der virker som en. Tog computeren (TC) sender et ønske om en given bremsekraft til Power Pack (PP) i motorenheden, som styrer retarderen.

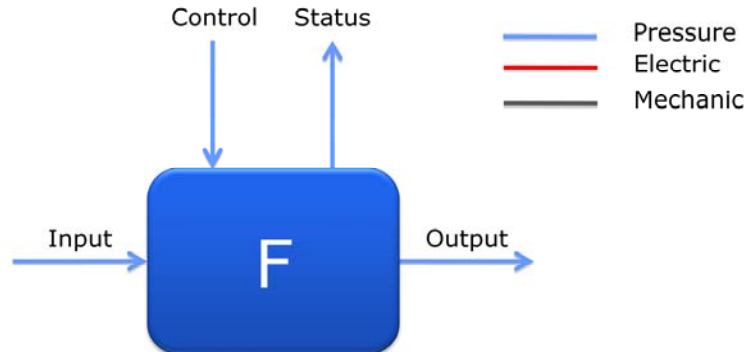
Funktionsdiagram

Generisk funktionel komponent. Flow fra "input" til "output" styres gennem "control", som igen kan være bestemt af en given tilstand eller signal i komponenten. Såvel input/output som control/status kan være lufttryk, elektriske signaler eller mekaniske (som oftest kræfter).

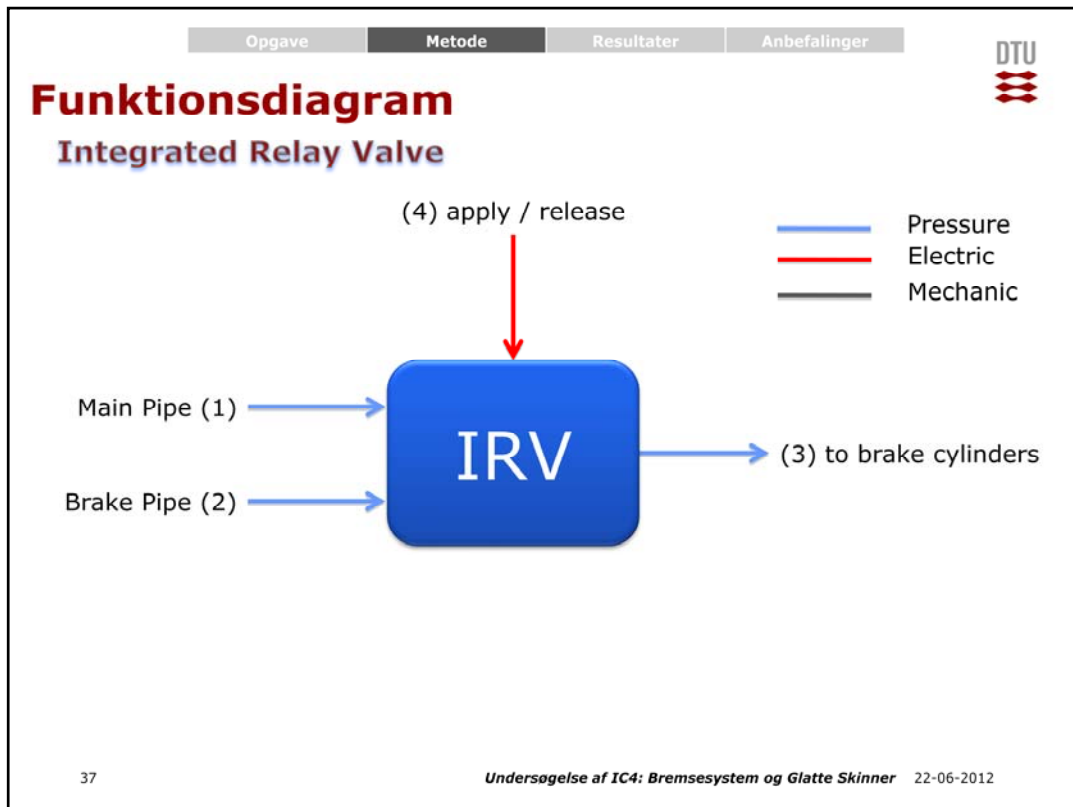
The Integrated Relay Valve (IRV) controls the brake cylinder pressure, and includes two separate sections: the Indirect Pneumatic (IP) section and the Electro-pneumatic (EP) section. The IP brake pressure is manually controlled through the Brake Pipe (2) pressure; it ensures a braking force equal to the one available during the EP service brake, and is activated when the EP brake is not available either at train level, or at car level. The EP brake pressure is controlled by the BCU through the *apply/release* (4) control signal.

The IRV integrates the brake pressure from the two sections, and relays to the brake cylinders (3) the highest pressure level. Thus, in case the EP brake fails, the IP section takes over the braking command.

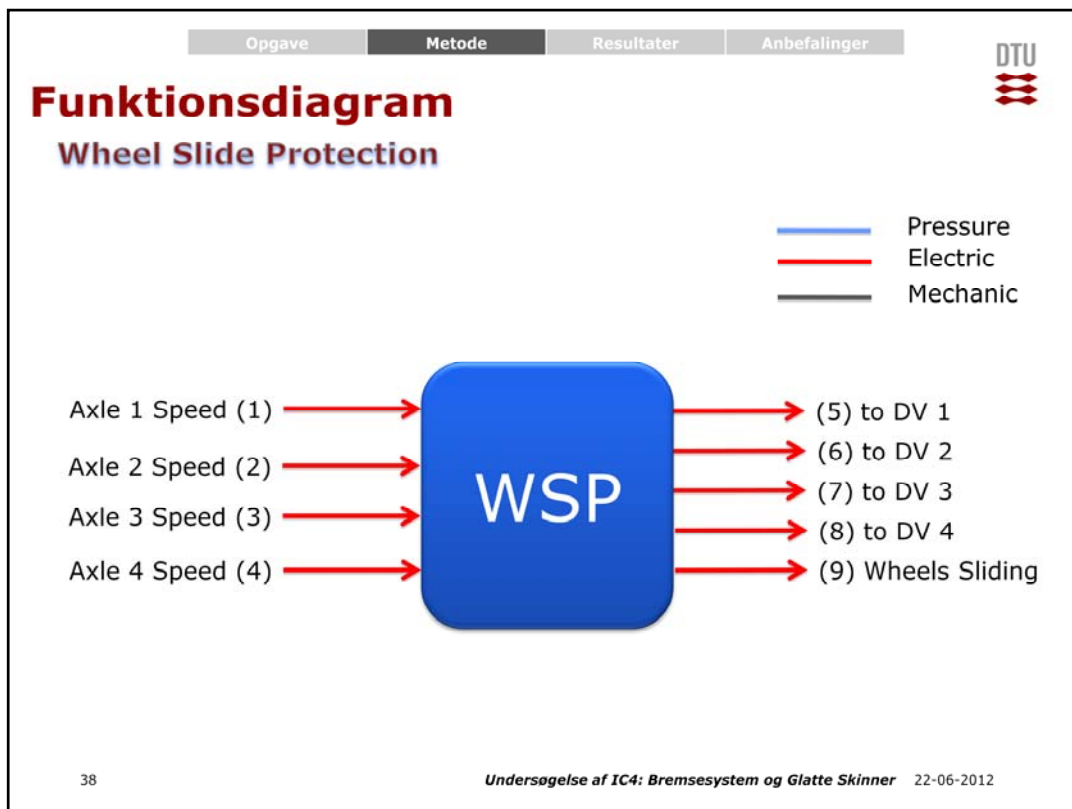
The Wheel Slide Protection (WSP) system's purpose is to prevent the wheel sets from locking during a brake application in order to avoid the slide and the resulting increase of the stopping distance, protecting the wheels from a flat. The WSP system measures the speed of each axle (signals 1-4) in order to define the instantaneous deceleration, and when the speed received from one of the axles is over a threshold (the wheel is sliding), the system adjusts the brake the brake cylinder pressure to maximize the braking effort, by controlling a Dump Valve (DV) through a signal (5-8), thus releasing or holding the brakes according to the signal.

In case the WSP detects that a Motor Axle (MA) is sliding, it signals the Retarder on that MA, and deactivates it to prevent the retarder from interfering with the WSP.

Similarly, in case the WSP detects a sensor error (the wheel accelerates/decelerates too fast), it assumes a sensor error, and excludes the wheel from the calculation of the instantaneous deceleration.

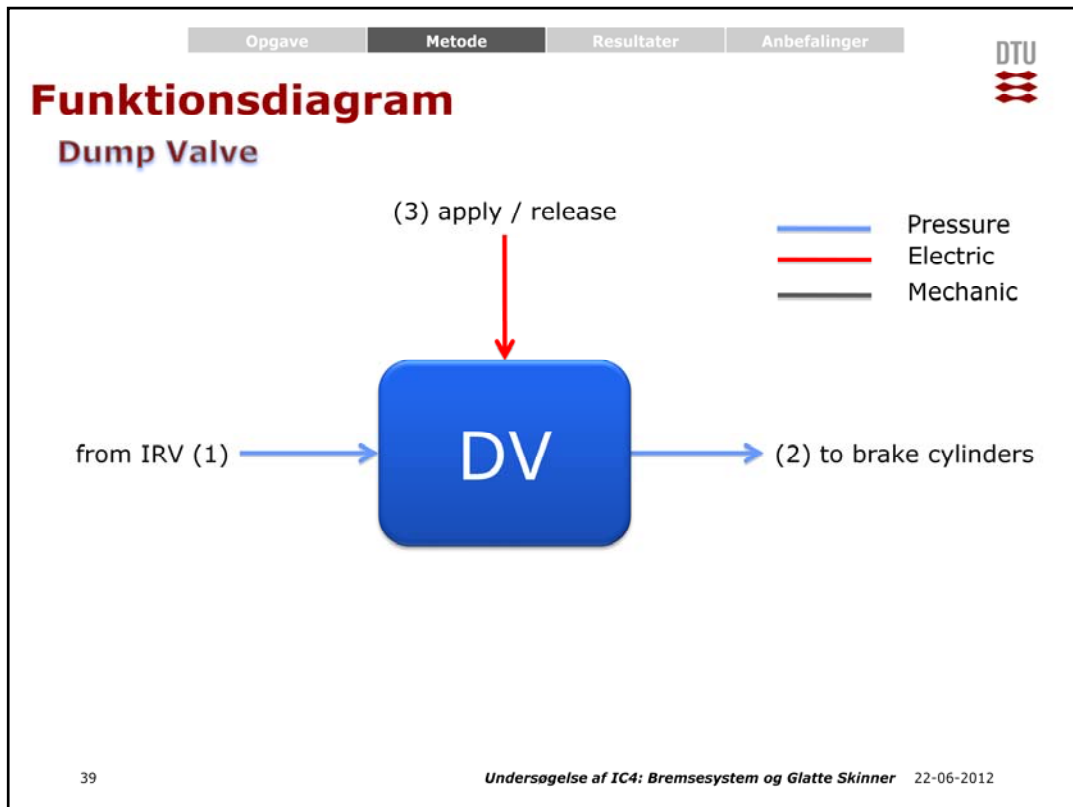
The WSP Dump Valve (DV) adjusts the brake cylinder pressure received from the IRV (1) according to the signal received from the WSP (signal 3), in order to maximize the braking effort, by releasing or applying to brakes.

The DV are magnet-valves electrically controlled. In case of lose of electricity, the safe-state of the DV is to apply the brake pressure.

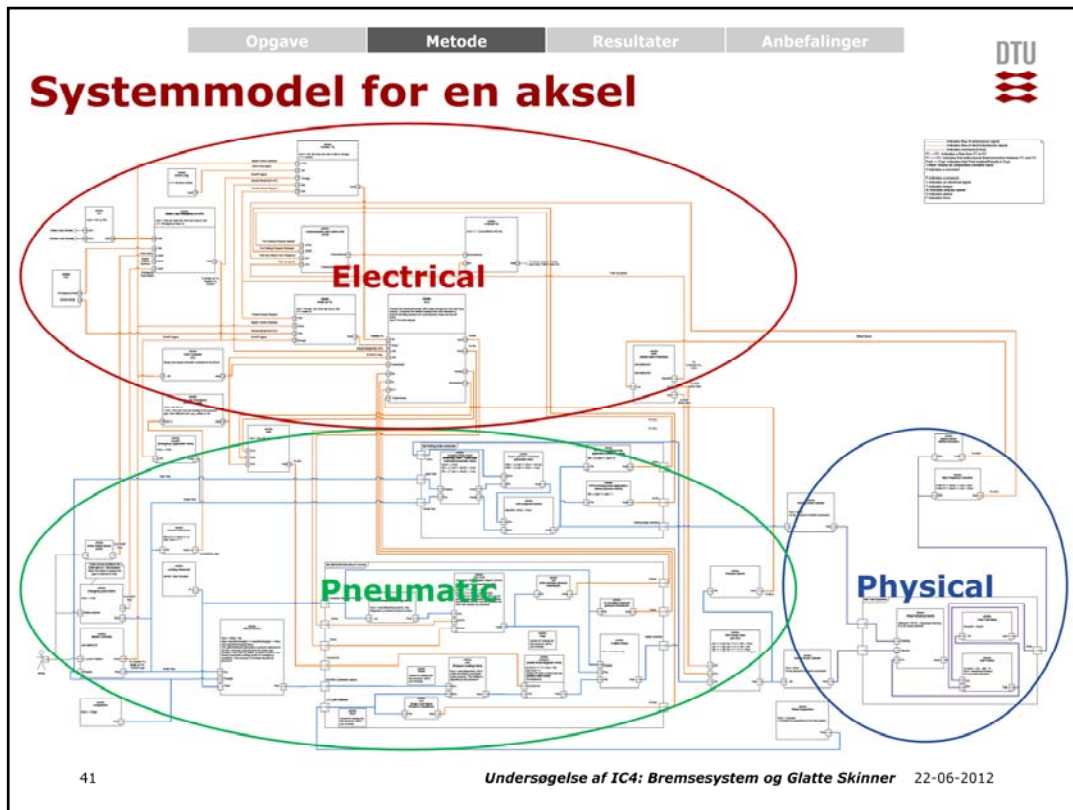
Model for en enkelt aksel. Indeholder elektrisk og pneumatisk del, samt den dynamiske del fra hjul og skinner.

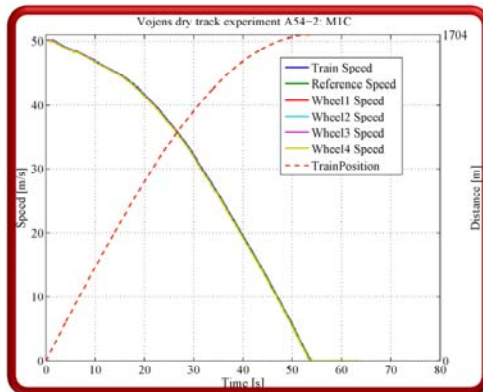
Validering: tørre skinner

Simulering af Vojens eksperiment på tørre skinner sammenlignet med de reelle data

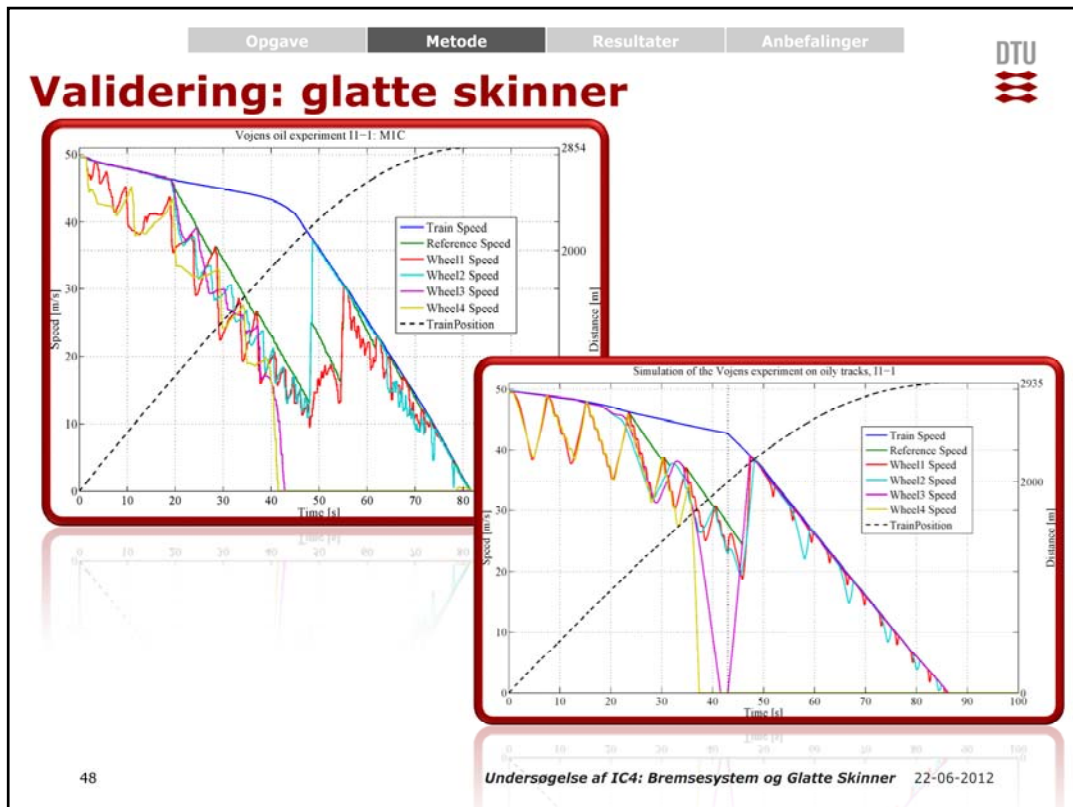
Simulering af Vojenseksperimentet på glatte skinner sammenlignet med de reelle data.

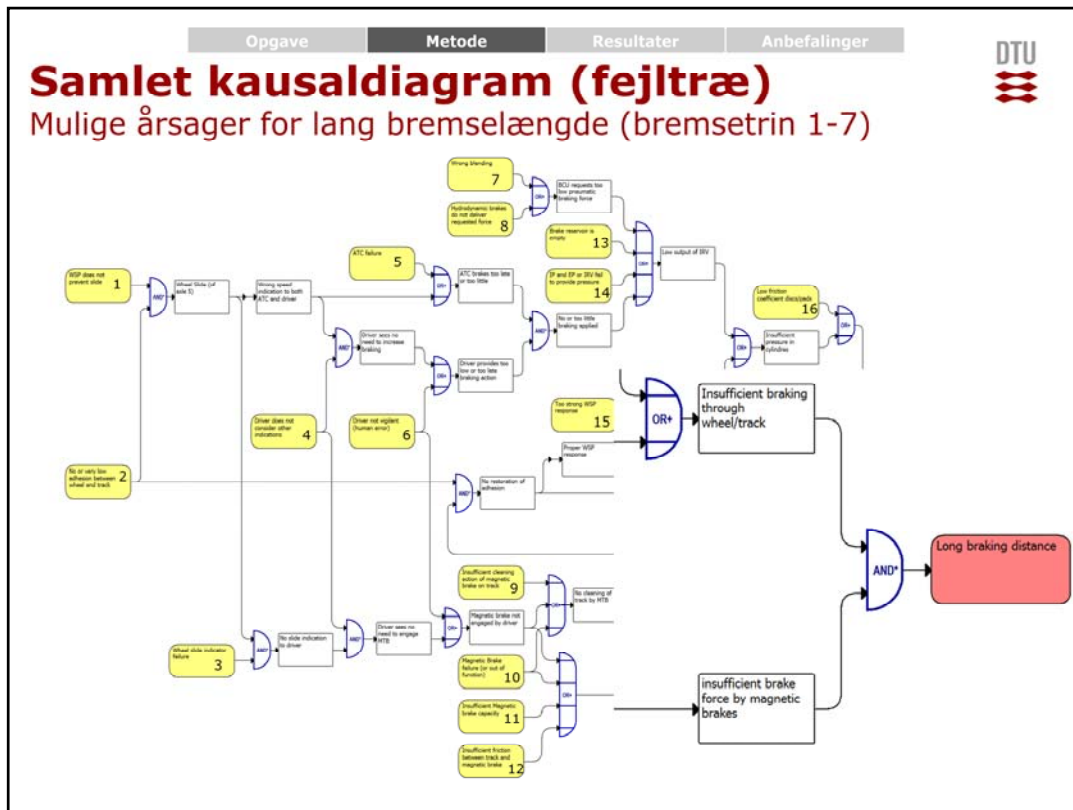
1. WSP does not prevent slide
2. No or very low adhesion between wheel and track
3. Wheel slide indicator failure
4. Driver does not consider other indications
5. ATC failure
6. Driver not vigilant (human error)
7. Wrong blending
8. Hydrodynamic brakes do not deliver requested force

9. Insufficient cleaning action of magnetic brake on track
10. Magnetic Brake failure (or out of function)
11. Insufficient Magnetic Brake capacity
12. Insufficient friction between track and magnetic brake
13. Brake reservoir is empty
14. IP and EP or IRV fail to provide pressure
15. Too strong WSP response
16. Low friction coefficient discs/pads

Samlet kausal diagram (fejltræ): Mulige årsager for lang bremselængde (bremsetrin 1-7)

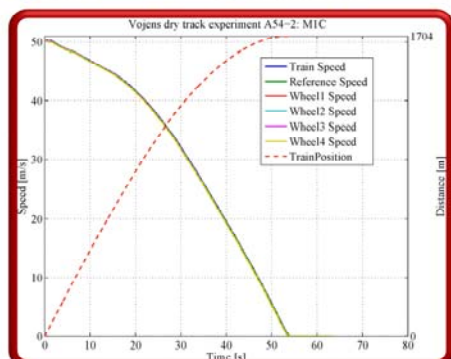
Vojens – Tørre skinner

Målte resultater for akslerne 1-4
(Vojens A54-2 test)

Simuleringen er udført med specificerede bremsedata. Tøget bremses lidt bedre end specificeret (normale forhold): 1,79 km simuleret, 1,70 km målt.

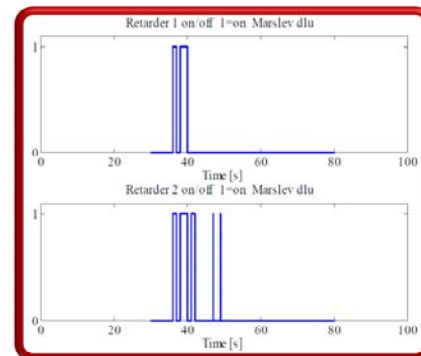
Marslev data viser at hydrodynamiske bremser kun er delvist aktive i den første del af opbremsningen. HD bremserne giver øjensynligt ikke den kommanderede kraft da andre aksler er i "slide" med mindre end 17 kN bremsekraft.

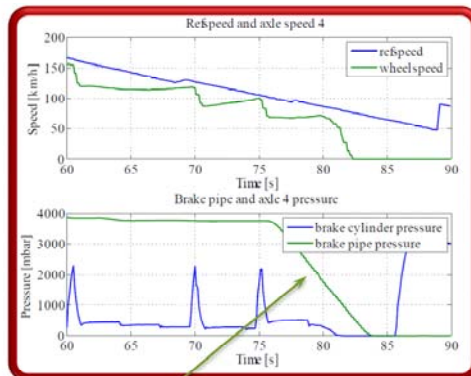
Konsekvens

P-bremse aktiveres
