Ingeniørgeologi og fundering i Qaanaaq

Thomas Ingeman-Nielsen, Lektor
Sektionen for Geoteknik og Geologi
Institut for Byggeri og Anlæg
tin@byg.dtu.dk

Formål:

- Første detaljerede forundersøgelser i området
- Forstå de ingeniørgeologiske forhold
- Tilstandsvurdering af boliger
- Undersøge funderingspraksis og årsag til sætningsskader
- Undersøge skred fare og skråningsstabilitet

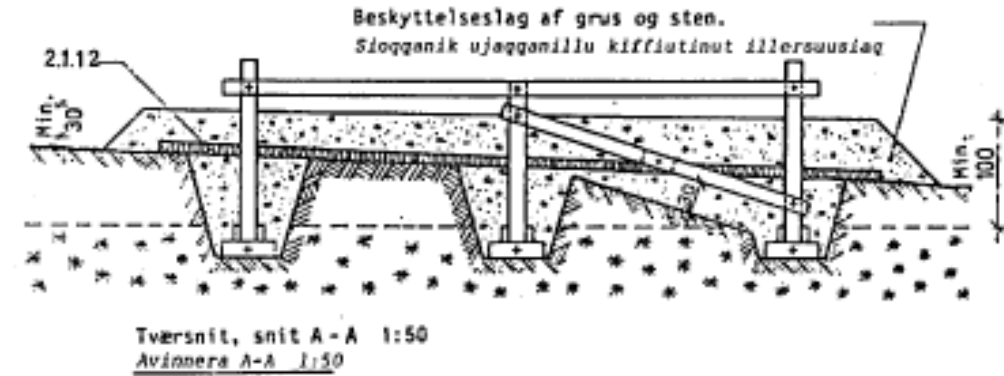
Funderingsdybde: 0.2-0.3 m under PFS

GTO vurdering 1954/1956: 1.0-1.5 m ALT

Temperaturstigning +2C siden 1950'erne

**Aktivlag Tykkelse 2019 (ALT): 1.89±0.43 m
(min: 1.2 m / max: 2.9 m)**

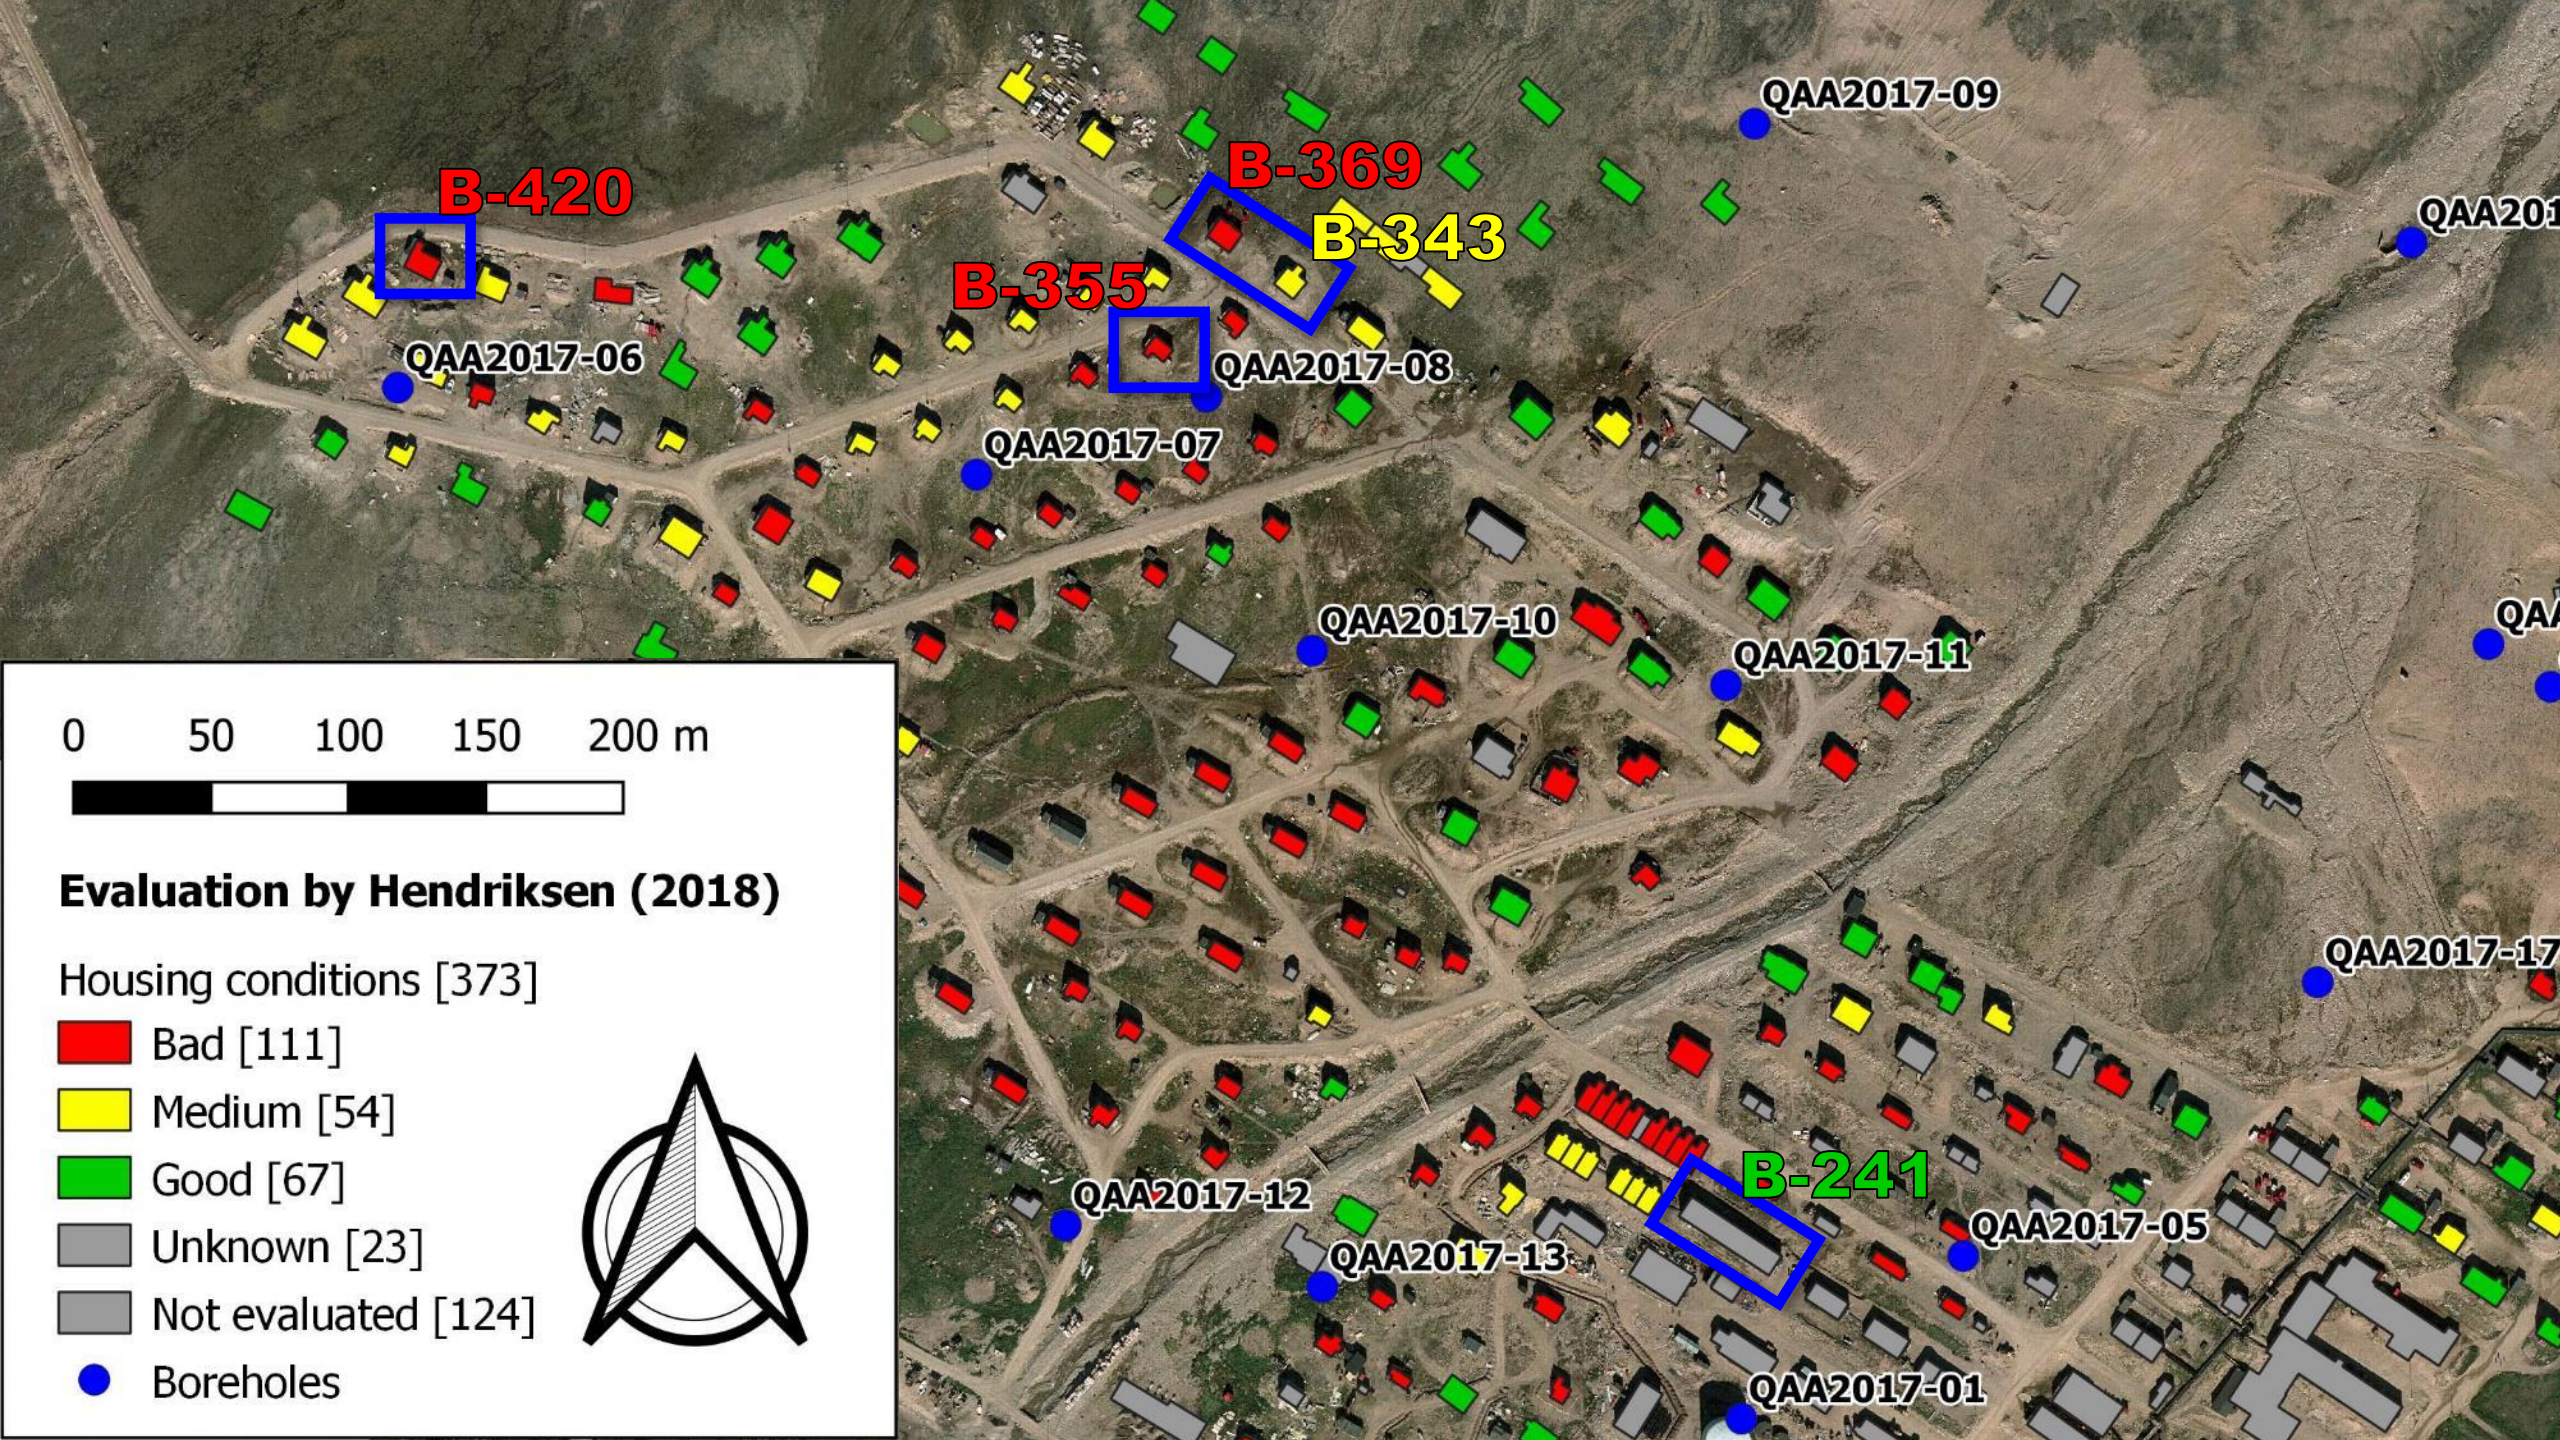
Evaluation by Hendriksen (2018)

Housing conditions [373]

-   Bad [111]
-   Medium [54]
-   Good [67]
-   Unknown [23]
-   Not evaluated [124]
-   Boreholes

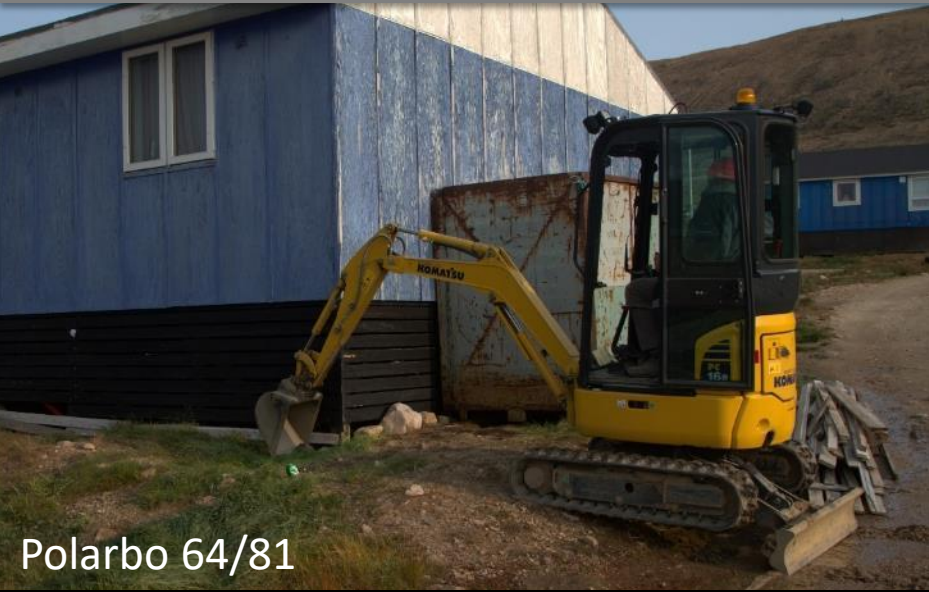
Polarbo 64/81

Frost heave testing

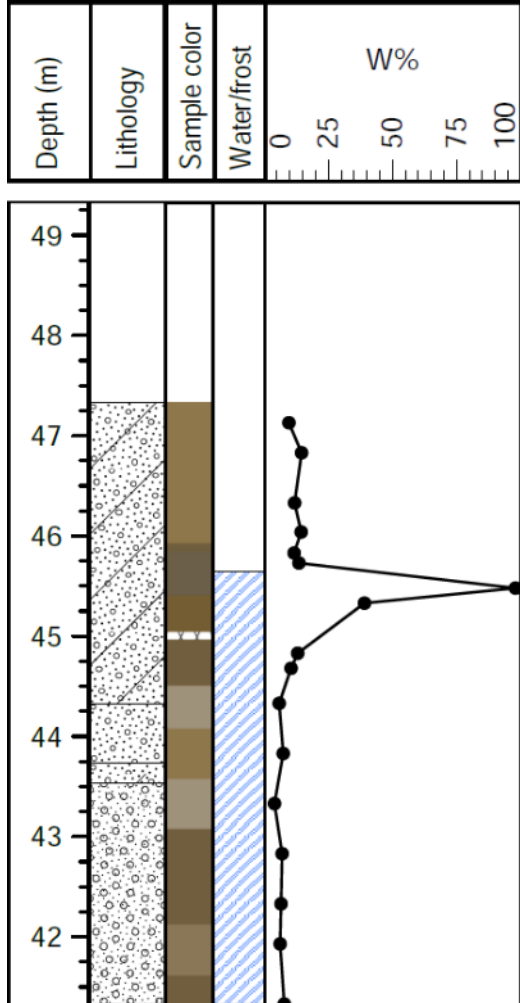
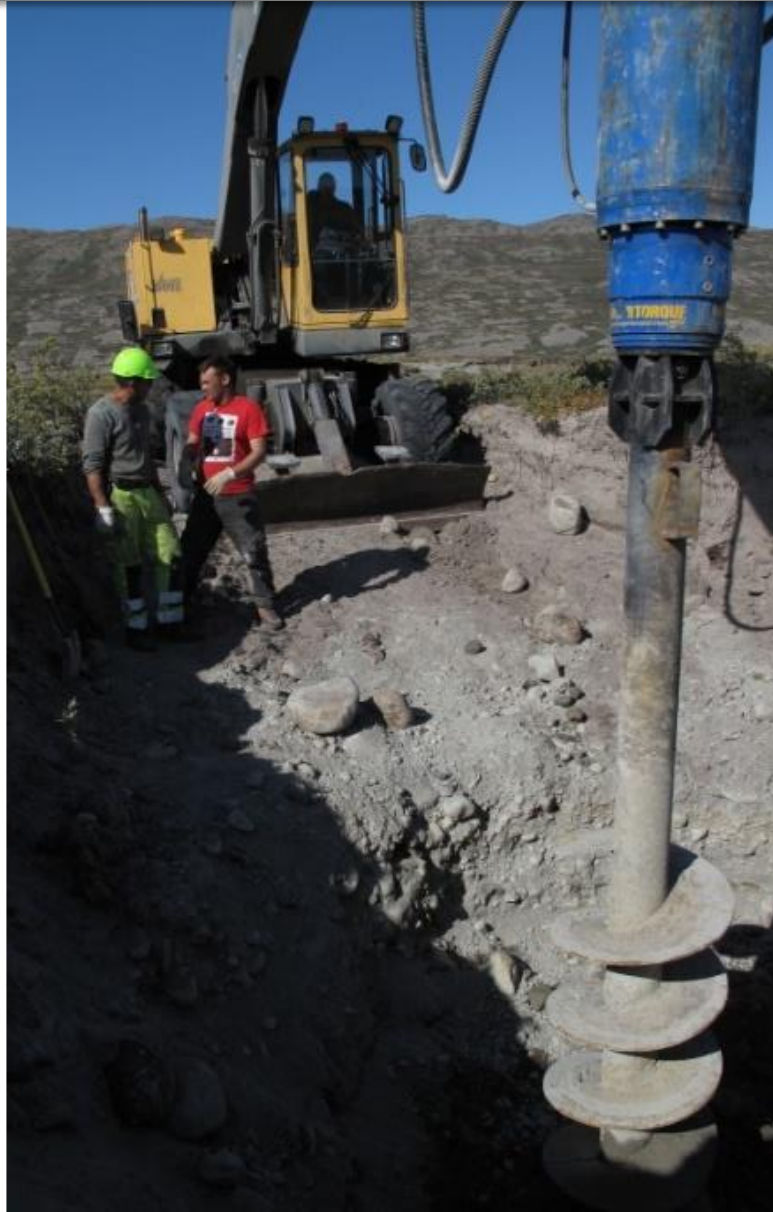
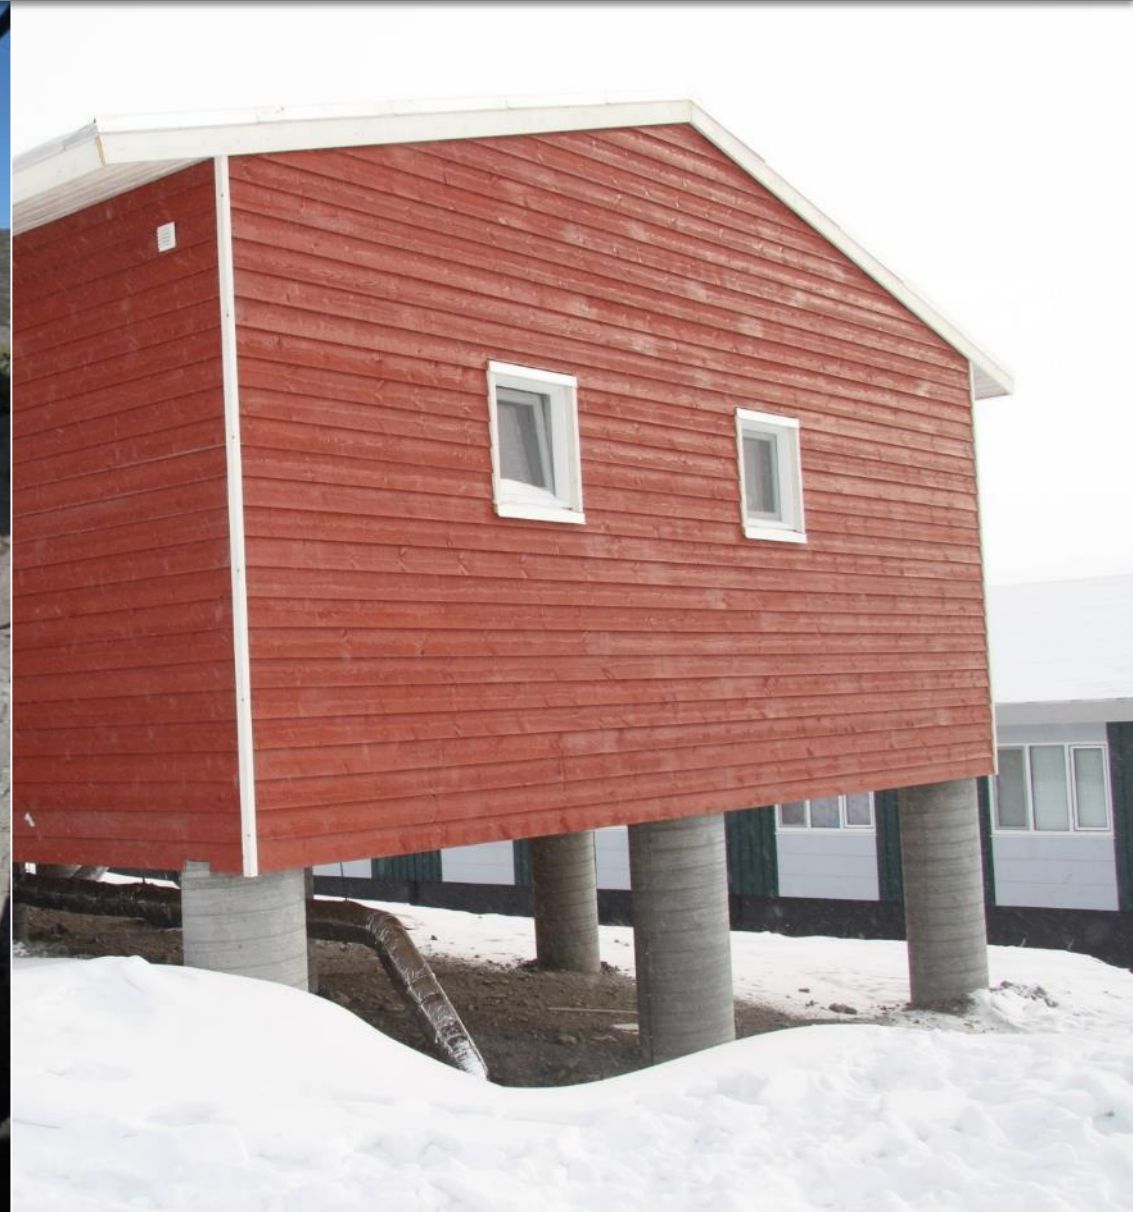
QAA2017-08

Mulig funderingsløsning

- Kompliceret mix af marine, glaciale og alluviale sedimenter
- Permafrost: approx -8.5 C @ 20 m (ZAA), ALT: 1.5-2.5 m
- Near surface variation in ice content, low ice contents at depth
- InSAR analysis unable to identify significant slope movement
- Foundation issues relate mainly to poor construction practices
- Simple solutions available: gravel pad, or concrete pile foundations
